MUURPLANTEN IN ZEELAND

Een aantal groeiplaatsen vergeleken

1993 - 2010

Een inventarisatie uitgevoerd door Stichting Landschapsbeheer Zeeland in opdracht van de Provincie Zeeland

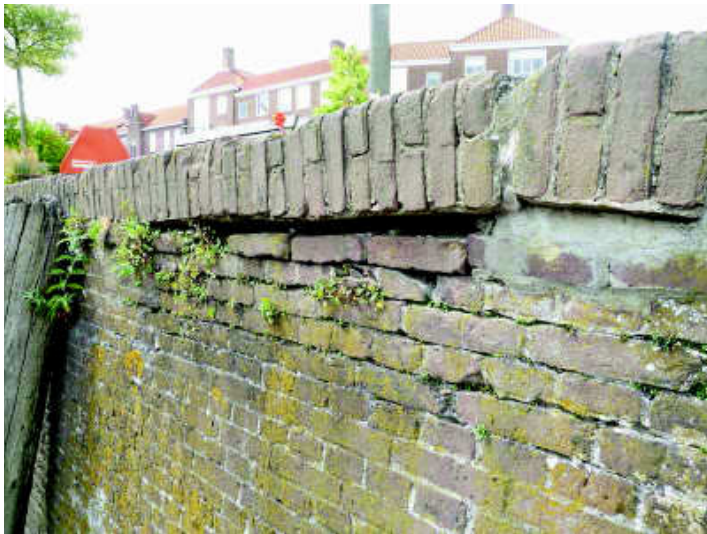
Plaatselijk is de muur in zeer slechte staat. Klein glaskruid profiteert van de scheuren in het metselwerk.

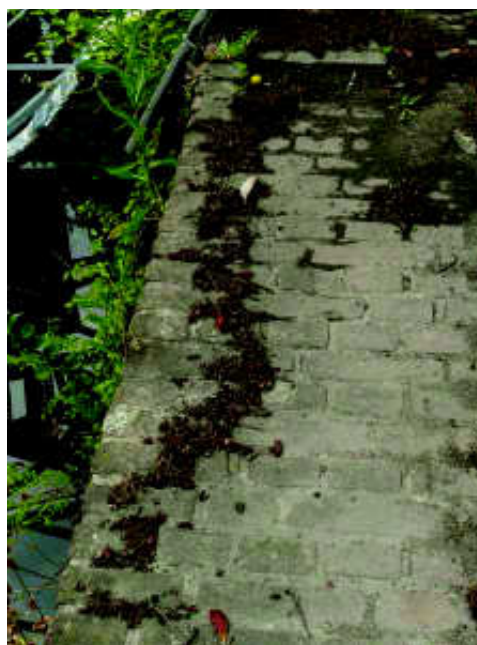
Straatvuil spoelt met regenwater over de muur.

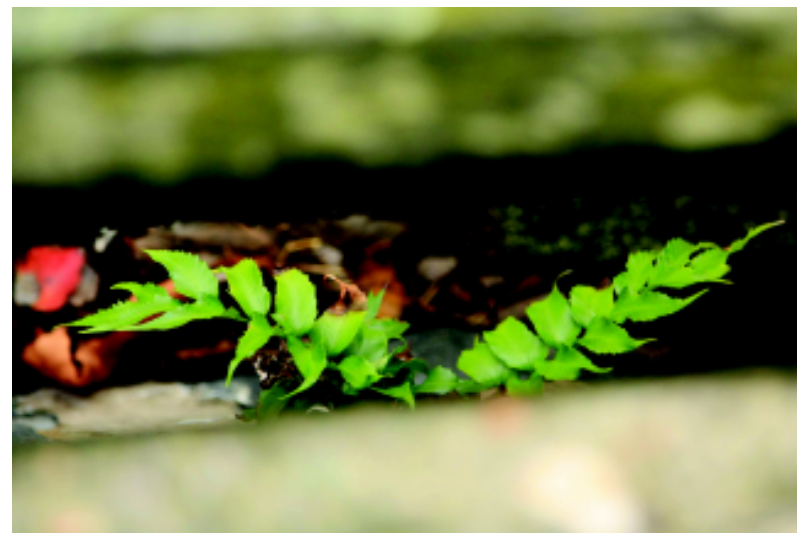
Gewone ijzervaren groeit tussen en direct onder een houten stootbalk.

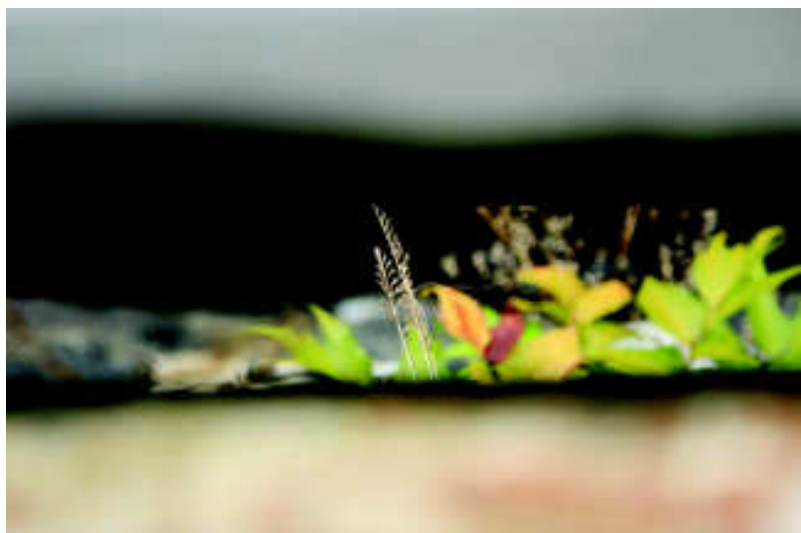
Ook stijf hardgras groeit op en langs de Loskade.

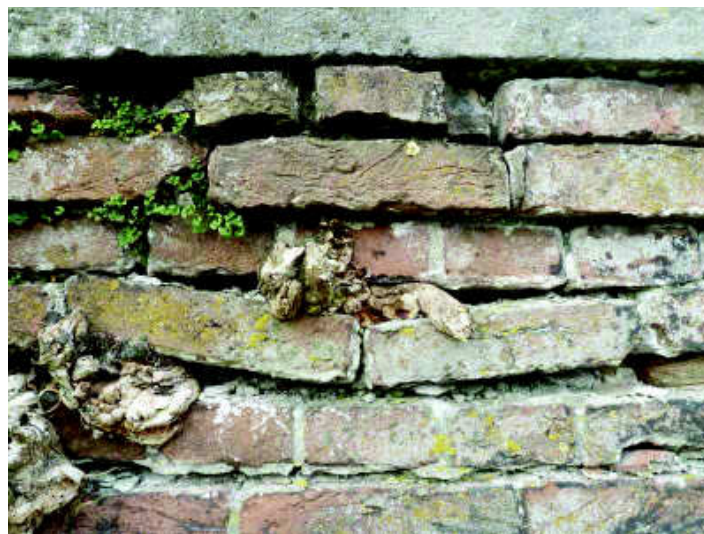
De muren 'plooiën' zich rondom de wortels van houtige gewassen.

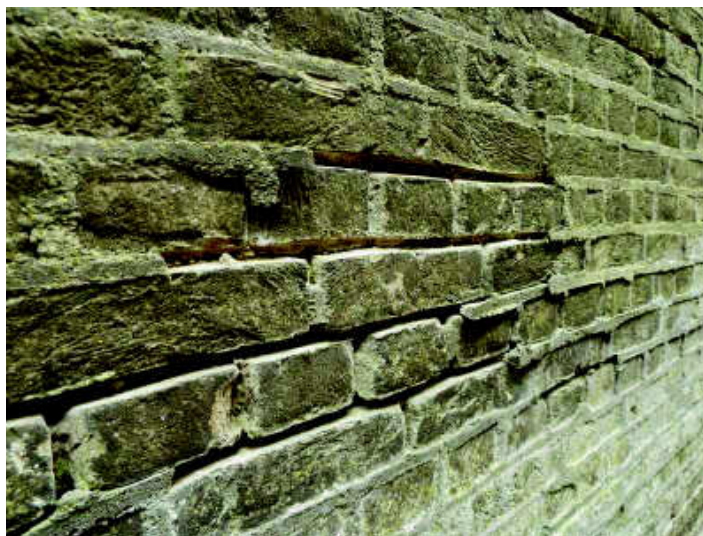
Er is gevoegd met harde specie waardoor het vocht in de muur niet weg kan. Door vorstschade komt de voeg los.

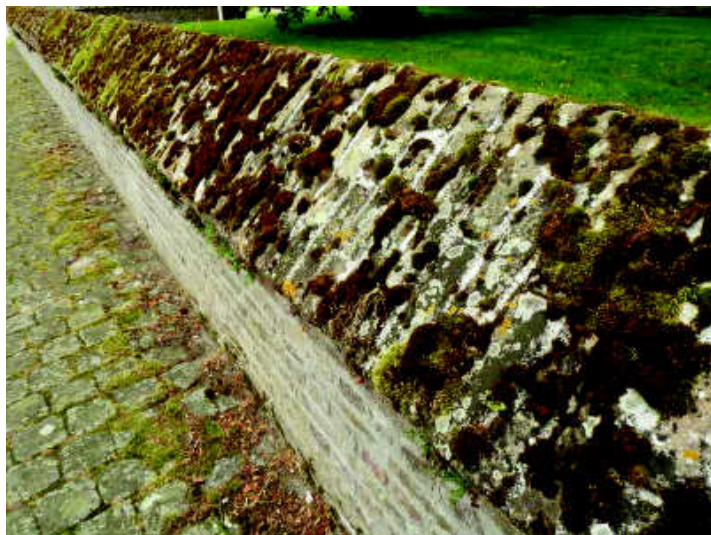
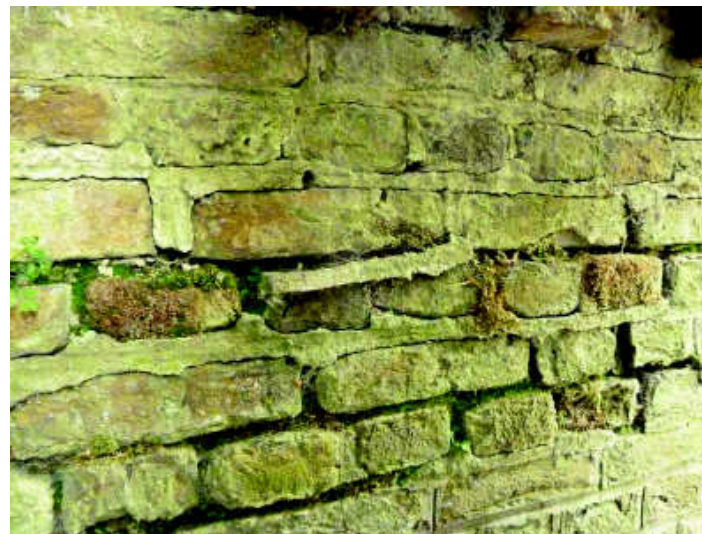
Vorstschade door gebruik van te harde mortel.

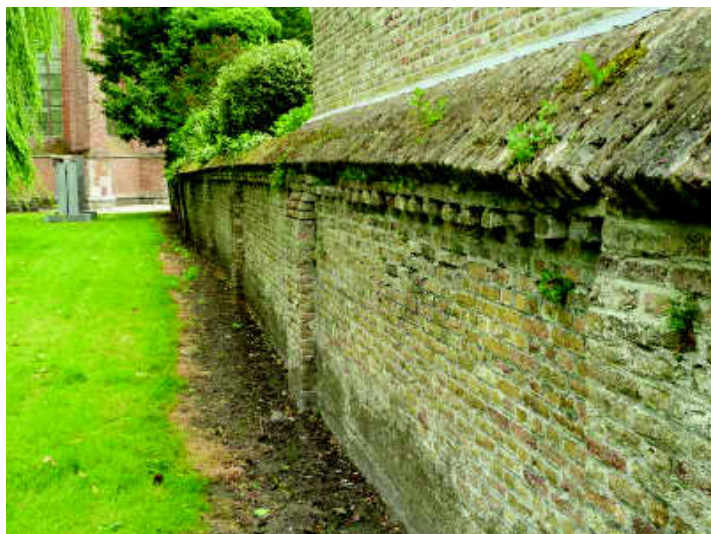
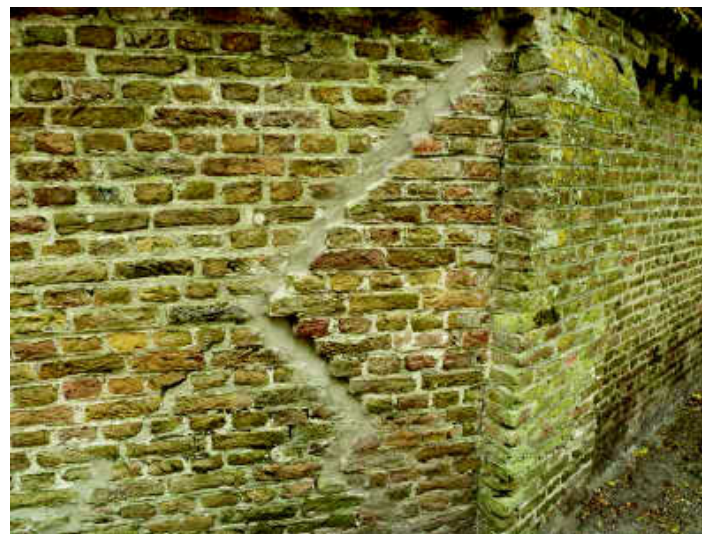
Kalkmortel is elastisch en kan verzakking van de muur ten dele opvangen.
